ARCHEOLOGISCHE PROSPECTIE MET INGREEP IN DE BODEM
HEVERLEE, ABDIJ VAN PARK, TIENDENSCHUUR

A. DEVROE & J. CLAESEN
DECEMBER 2013

Archeologische prospectie met ingreep in de bodem – Heverlee, Abdij van Park, Tiendenshuur

ARCHEBO-rapport 2013/17

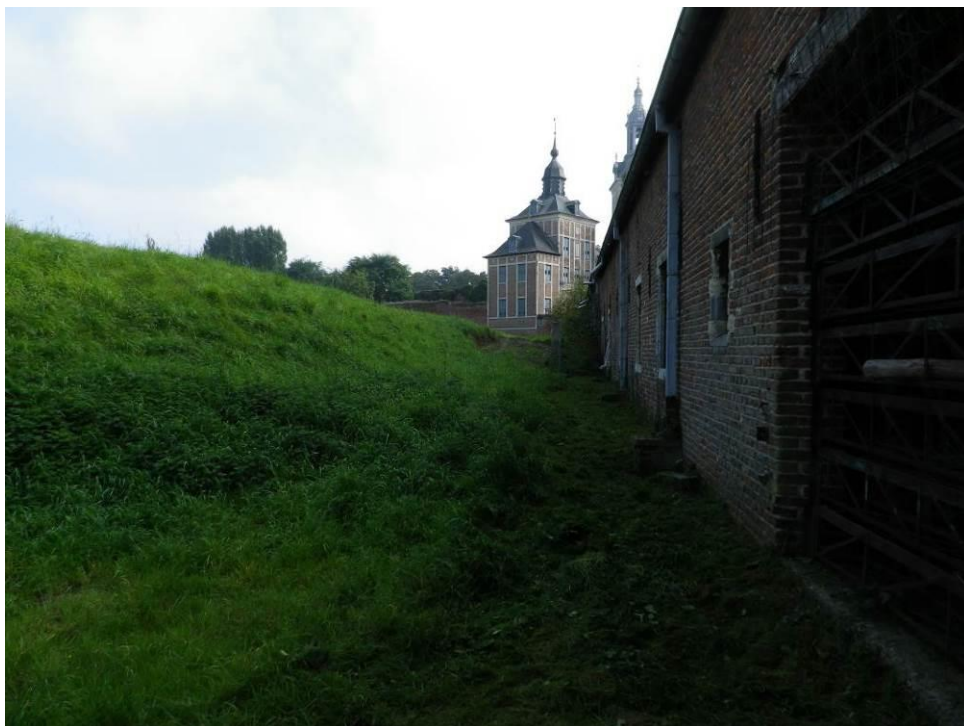
Het onderzoeksgebied is gelegen aan de voet van een talud. Het gaat om een zuidgerichte helling. Ter hoogte van WP1 varieert het maaiveld tussen 31,80m TAW (tegen de schuur) en 32,58m TAW (naar het noorden toe). Ter hoogte van WP2 is het maaiveld tegen de schuur 29,98m TAW en noordelijker 32,47m TAW.

Fig. 3 Foto genomen langs de schuur, richting Norbertuspoort, waarop het hoogteverschil duidelijk te zien. (ARCHEBO bvba 2013)

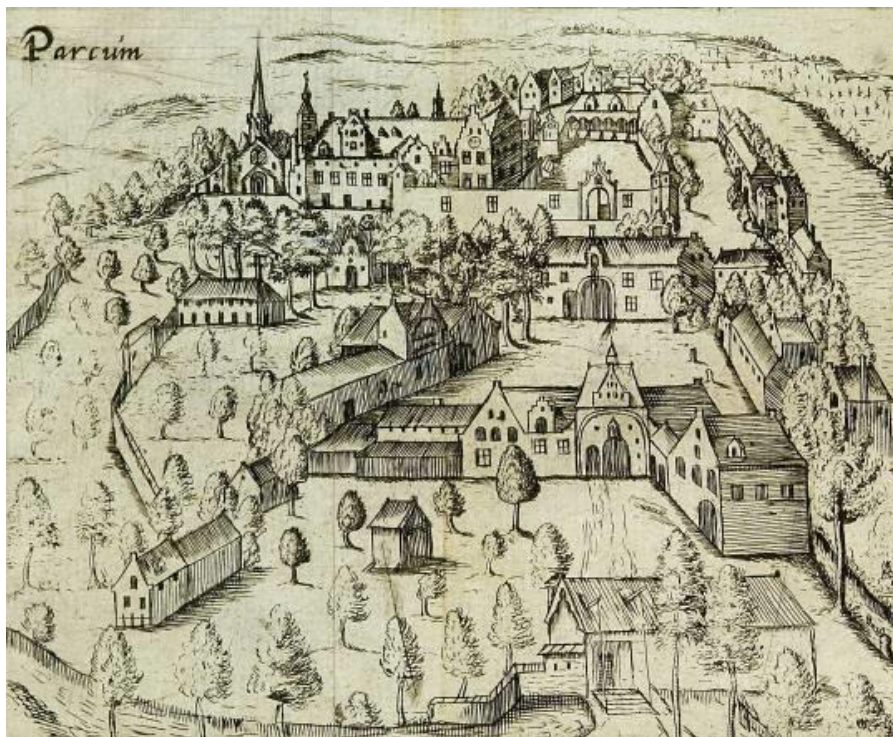
Fig. 6 Gravure van J.B. Gramaye uit 1610 (Collectie Parkabdij)

Op de oudste gravure van de abdij (1610) kan men enkel bomen ontwaren.¹ (Fig. 6)

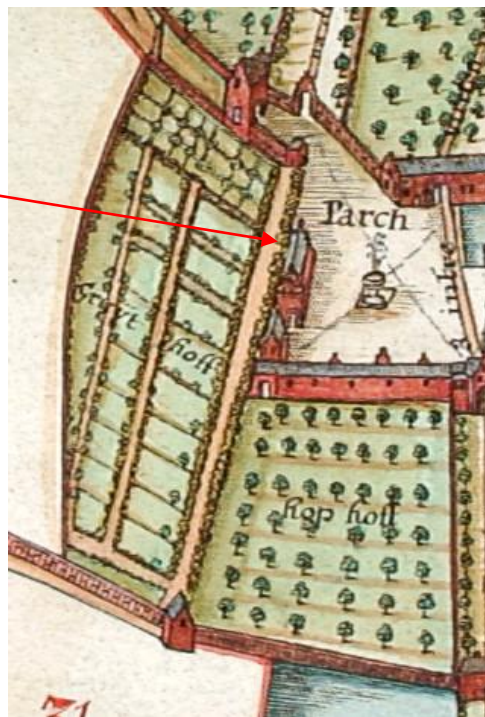
Fig. 9 “Boschboek” uit 1666. (Collectie Parkabdij)

Na de bouw van het huidige neerhof bleef de tuin een geometrische indeling vertonen. Er liep een weg van de oostelijke toegangspoort naar het westen die langs de noordgevel van de nieuwe stallen liep. Deze was afgeboord met bomen of hagen.³ (Fig. 8, Fig. 9)

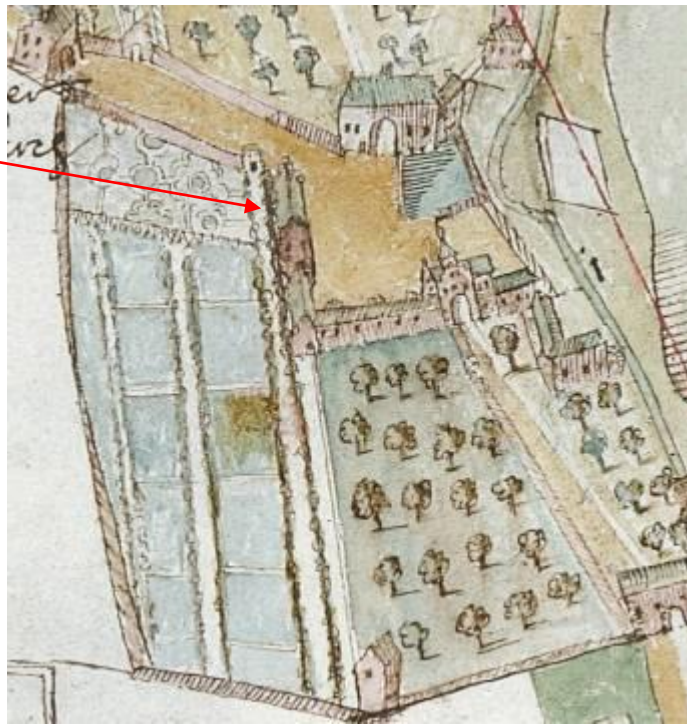
Fig. 10 Prekadastrale kaart uit 1680. (Collectie Parkabdij)

Een “*lijst van goederen van de abdij van Park*” uit 1672 vermeldt dat binnen de omheiningsmuren nog een “cruydhof” en een “hophof” aanwezig waren. Op een prekadastrale kaart uit 1680 loopt de laan tegen de noordgevel van de tiendenschuur en stal en leidde ze naar een gebouw (Fig. 10). Aan de zijde van de Norbertuspoort was de kruidtuin ingedeeld in parterres met gebogen paden. De “hophof” was beplant met bomen.⁴

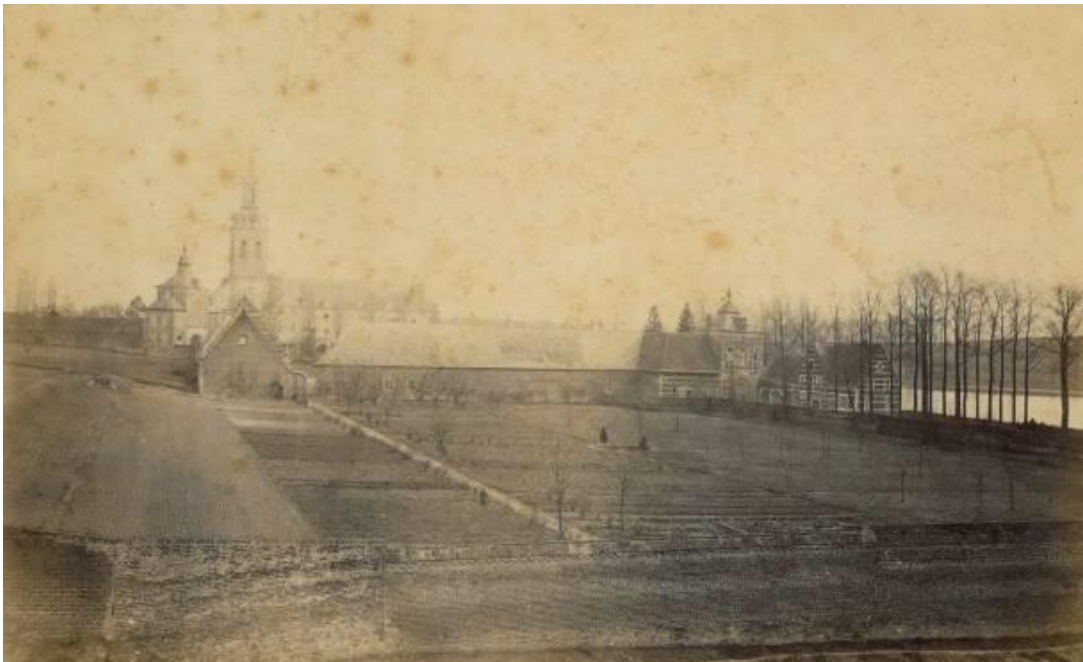
Fig. 13 Foto van voor 1900. (Fotocollectie Parkabdij inv.nr.2-071, s.d.)

Op foto's uit de 20ste eeuw kan men zien dat de laan verdwenen is.⁷ (Fig. 13, Fig. 14)

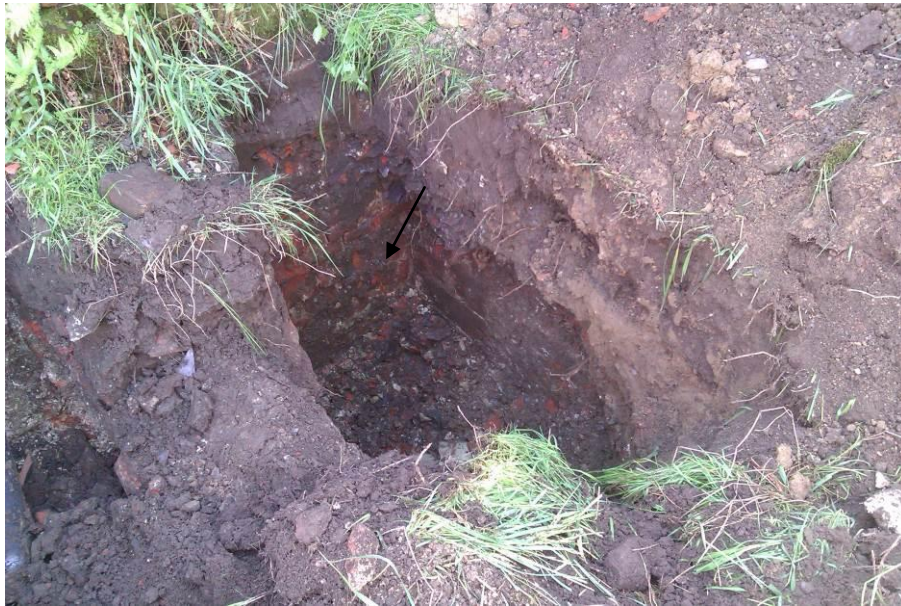
Fig. 16 Stabiliteitsput waarbij de aanzet van een deur werd gevonden. (Stad Leuven 2013)

Aangezien er een vermoeden was dat deze kelderdeur rechtstreeks uitgaaf op de weg, leek het interessant om de werkput ter hoogte van deze deur aan te leggen zodat de kans groter was om het wegdek terug te vinden.

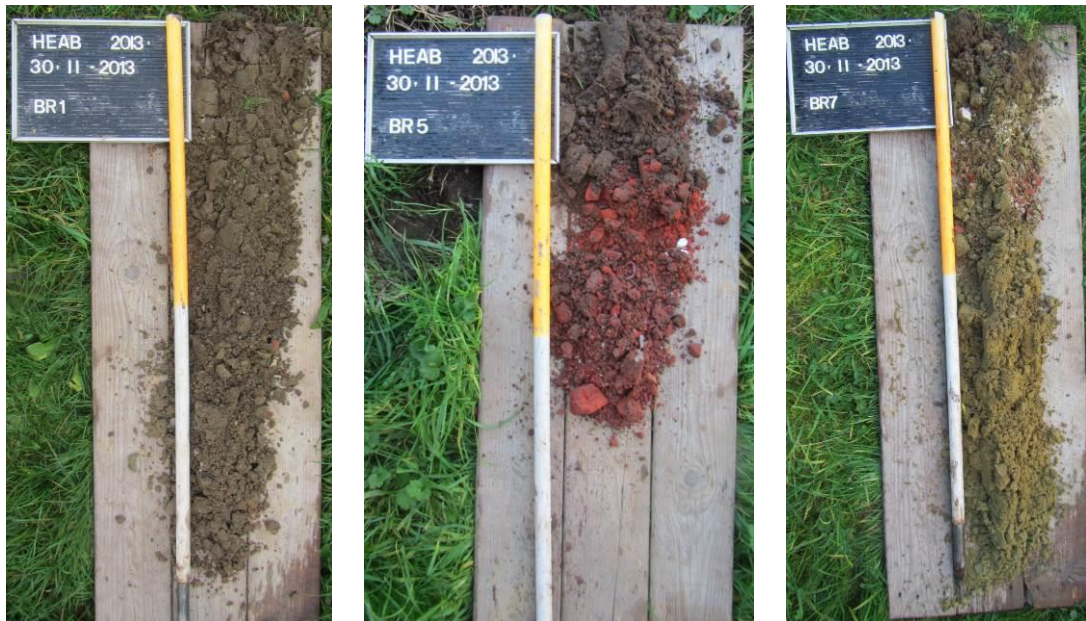
Er werden 7 boringen geplaatst van oost naar west. Dit bleek geen sinecure omwille van het vele baksteenpuin in de grond. Boringen 2, 3, 4 en 5 konden hierdoor dan ook niet dieper dan 30cm gezet worden. Ook een grindboor kon niet door het puinpakket. Boring 6 kon tot op 80cm gezet worden vooraleer een grote steen (?) de boring verhinderde. Boringen 1 en 7 konden telkens tot 120cm gezet worden. Deze 3 boringen vertoonden vreemd genoeg een zelfde beeld van grof groengrijs zand. Dit vrij homogeen zand moet aangevoerd zijn omdat dit niet in de omgeving voorkomt. Tevens heeft dit zand geen goede landbouwkwaliteiten zodat het voorkomen ervan in een groentetuin, met veel humus en dus zwarte grond, niet mogelijk is.

Fig. 18 Boring 1, 5 en 7. (ARCHEBO bvba 2013)

Uit de boringen kan men slechts besluiten dat het terrein moet opgehoogd zijn met zowel baksteenpuin als aangevoerd sediment. De ophoging is dus niet afkomstig van colluvium. Een beeld krijgen van de ondergrond kan hier alleen bereikt worden met proefputten. Wellicht kunnen de putten vrij diep worden.

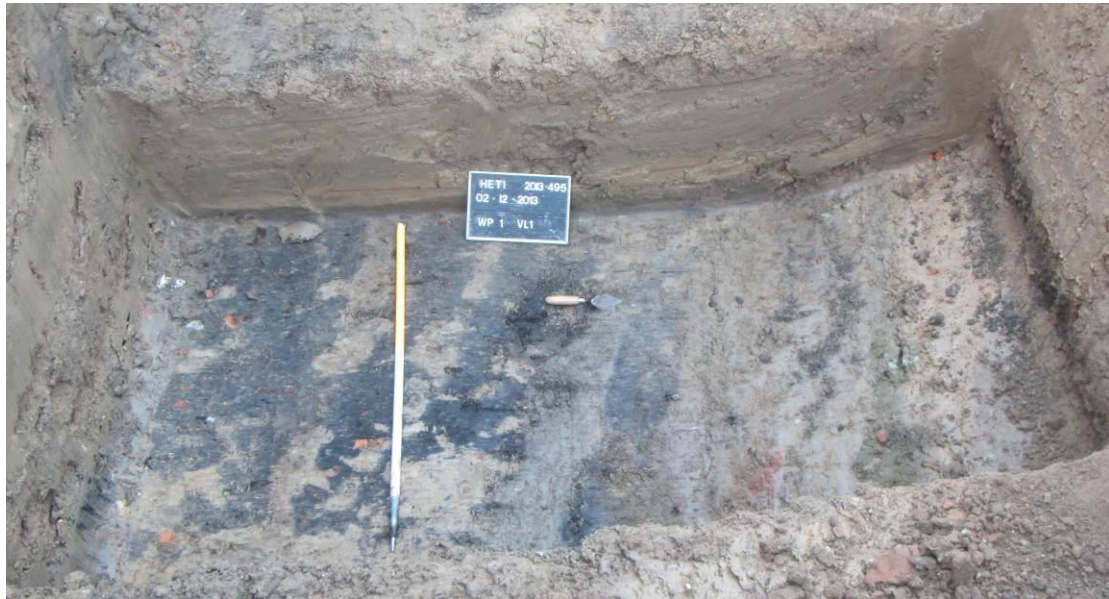
De bovenste laag van WP1 bestaat uit een puinpakket dat varieert tussen 60 en 80cm dikte. Hieronder bevinden zich verschillende ophogingspakketten. Op ca. 29,75-29,95m TAW werd een zeer compacte laag aangetroffen (Fig. 19). Deze was donkergrijs en bevatte baksteenbrokjes. In het zuiden was deze zeer donker, terwijl deze naar het noorden toe een meer blauwgrijze kleur kreeg. Dit pakket werd als de weg beschouwd. Om een beter zicht te krijgen en om zeker te zijn dat het effectief om een weg ging, werd besloten te verdiepen om een duidelijke stratigrafie te bekomen.

Fig. 19 Zicht op de weg in het vlak. (ARCHEBO bvba 2013)

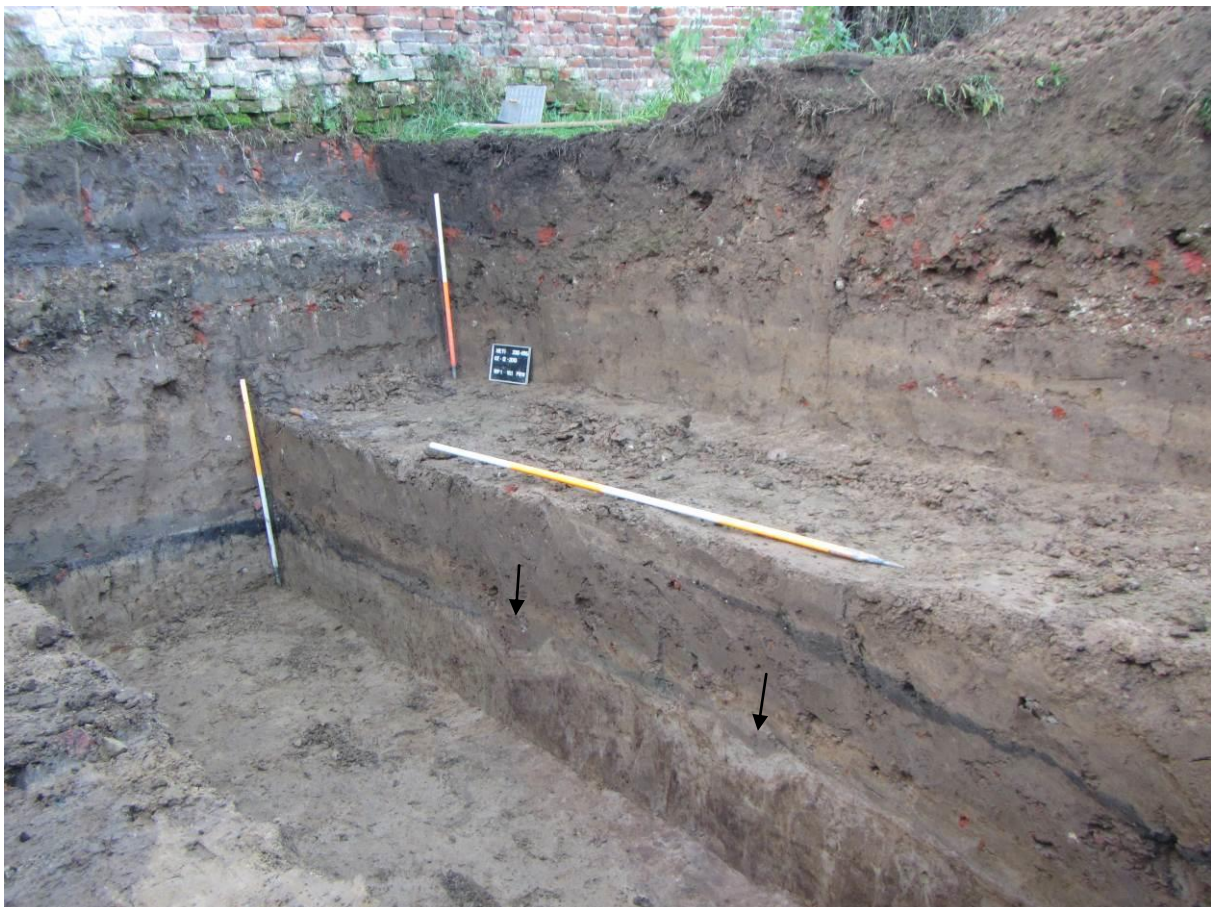
Na het verdiepen bleek het inderdaad om een weg te gaan, hetgeen bevestigd kan worden door de compactheid ervan en de aanwezigheid van karresporen (Fig. 20). Bij deze karresporen kan men duidelijk zien dat de lagen eronder eveneens ingezakt zijn en er is duidelijke ijzeraanrijking door waterstagnatie aanwezig.

Fig. 20 Zicht op het zuid- en westprofiel waarbij de weg door het donker pakket wordt gevormd en met aanduiding van mogelijke karresporen. (ARCHEBO bvba 2013)

Ja. Er werd een compacte laag aangetroffen die als weg kan aangeduid worden. Er kunnen eveneens karresporen aangeduid worden.

Deze weg vertoonde geen verharding met keitjes of kasseien of een stabilisatielaagje of iets dergelijks. De aarde was plaatselijk gewoon zeer gecompacteerd.

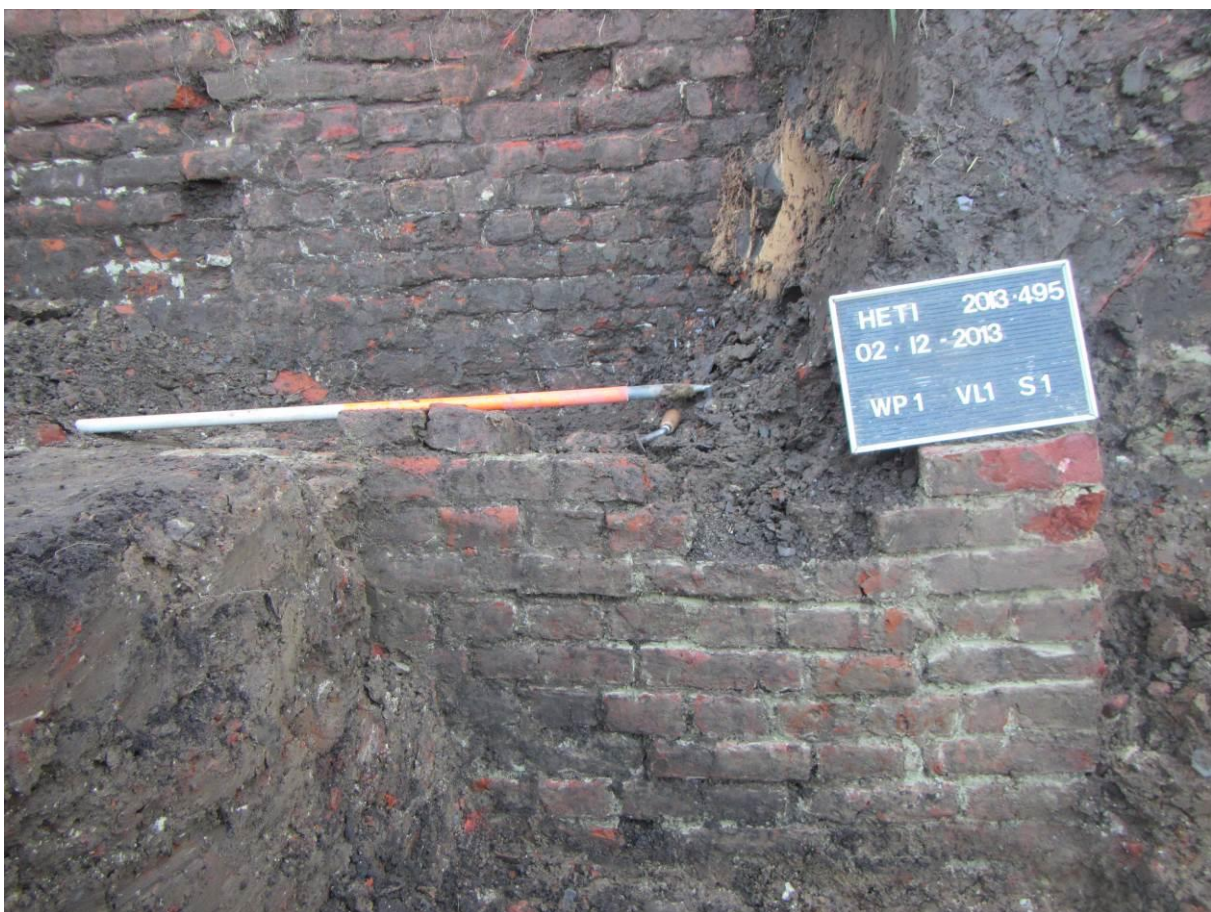
Spoor 1 betreft een eensteense muur die parallel met de Tiendenshuur loopt (Fig. 21). Ze bevindt zich op ca. 65 cm van de muur van de Tiendenshuur. Tussen de bakstenen zitten formaten van 24x11x6 cm en 23x11x6cm. De muur is opgebouwd met gelige zandmortel. Dit baksteenformaat kan in de Abdij van Park ook teruggevonden worden bij het Melkhuisje en enkele delen van de omheiningsmuur van de boomgaard, hetgeen een datering eind 18^{de} – 1^e kwart van de 19^{de} eeuw doet vermoeden¹².

Fig. 21 Zicht op spoor 1. (ARCHEBO bvba 2013)

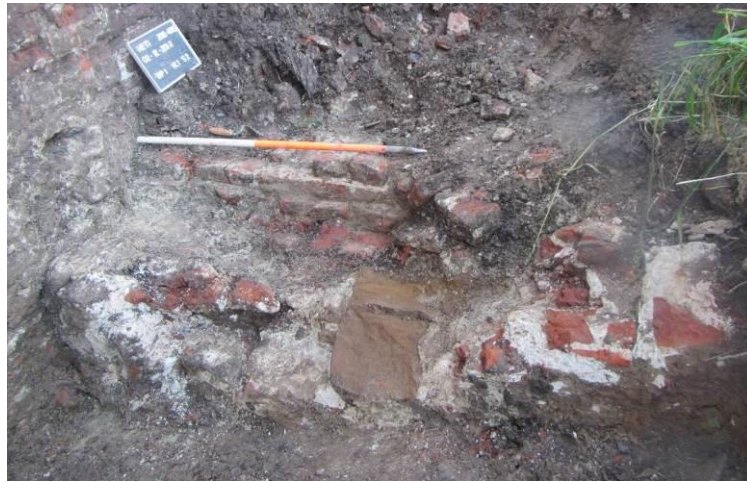
Spoor 2 betreft eveneens een muur (Fig. 22). Deze staat haaks op de muur van de Tiendenshuur. Het gaat om twee parallelle muurtjes waartussen zich ook nog stenen in verband bevinden. De muur staat los van de muur van de Tiendenshuur. Ze is opgebouwd uit baksteen en natuursteen en werd gemetseld met wit-grijze-beige kalkmortel.

Fig. 22 Zicht op spoor 2. (ARCHEBO bvba 2013)

Spoor 2 loopt evenwel over de aangetroffen weg, hetgeen doet vermoeden dat er oorspronkelijk een weg naast de schuur liep en deze muur (S2) later werd gebouwd, waarbij mogelijks de weg opgeschoven werd. Omwille van de aangetroffen muurresten kon niet dieper gegaan worden om de deuropeningen te vinden aangezien dit zou vereisen dat de muurresten weggebroken worden.

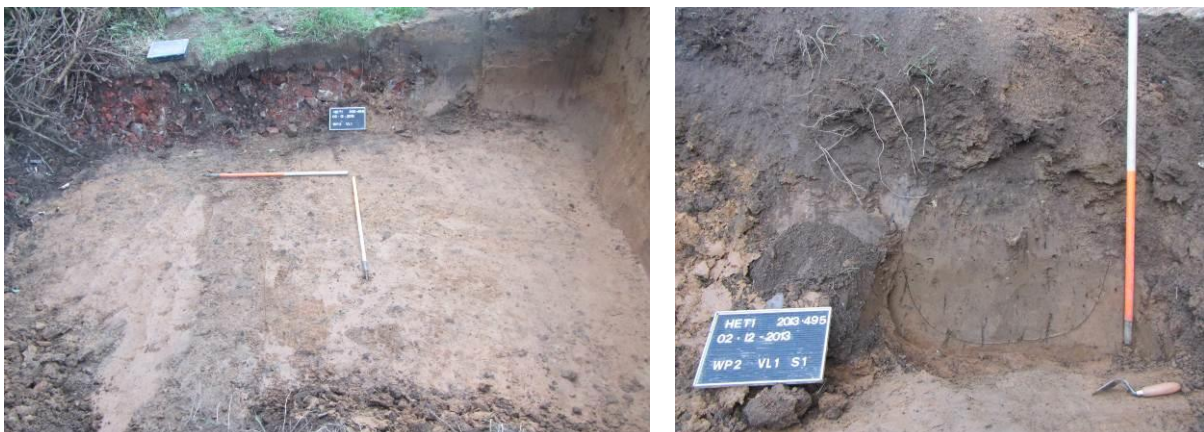
Er kon één spoor waargenomen worden (Fig. 25). Het ging om een grijze greppel die van oost naar west liep. Na het couperen bleek de vulling sterk aan te sluiten bij de bovenliggende lagen en kan men dan ook stellen dat het om een recenter spoor gaat.

Fig. 25 Zicht op spoor 1 in werkput 2. (ARCHEBO bvba 2013)
